渦電流によるバルブハウジングとバルブスリーブの亀裂検査

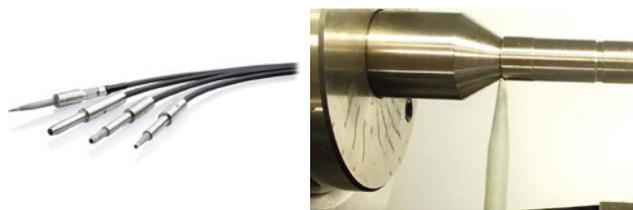
下の写真は、0.8 mm×0.1 mmの基準欠陥を3つの重要な領域に加工したバルブハウジングを検査する様子です。検査は、完全に自動化された検査装置により工程の進行中に行われます。検査では、被検査部品を回転させるか、あるいは回転プローブ付きの回転ヘッドを使用します。

図2: プローブの例とバルブハウジングの検査

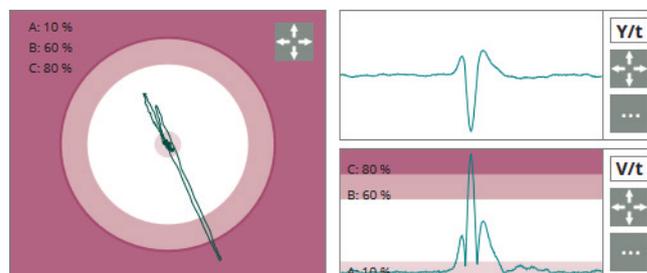
下記は、基準欠陥が検査周波数1 MHz、信号レベル100%で表示されていることを示す検査結果です(図3参照)。

図3: 基準欠陥の渦電流表示

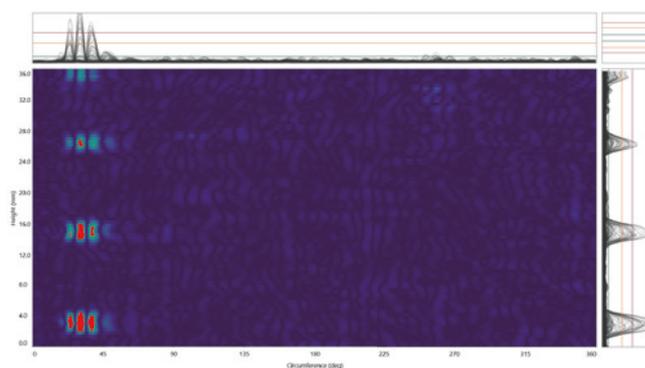
表面をスキャンすると、3つの検査領域すべてで基準欠陥が明確に検出されます(図4参照)。

図4: STATOVISIONによる表面スキャン
